Pałac w Chrcynnie

W 1994 r. ukazał się na łamach „Spotkań z Zabytkami” artykuł postulujący odbudowę neogotyckiego pałacu w Chrcynnie, zabytku, będącego pół wieku w stanie kompletnej ruiny. Dzisiaj odbudowany pałac znowu cieszy oko podróżujących między Warszawą a Nasielskiem. Jest nawet piękniejszy niż przed wojną, przy odbudowie powrócono bowiem do pierwotnego projektu Henryka Marconiego.

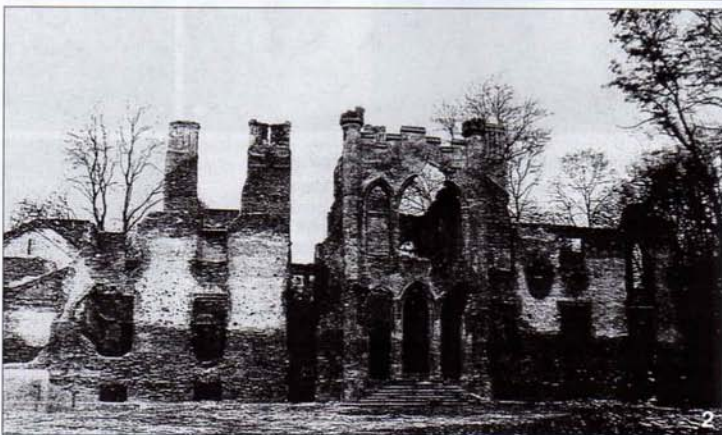
1.2. Pałac w Chrcynnie – zdjęcie wykonane w 1942 r. przez niemieckiego oficera (1) i ruiny pałacu, stan w latach sześćdziesiątych XX w. (2)

w 1942 r. (zdjęcia te były zrobione na prośbę męża przebywającego w niemieckiej niewoli). Z owych fotografii wynika, że pałac nie miał już wówczas wielu cech, nadanych mu przez Henryka Marconiego.

Przejęcie frontu w 1945 r. przetrwał pałac nienaruszony, natomiast miał nieszczęście zostać wytypowany na siedzibę dowództwa jednostki sowieckiej. W grudniu 1945 r. Rosjanie, opuszczając pałac, wysadzili go w powietrze.

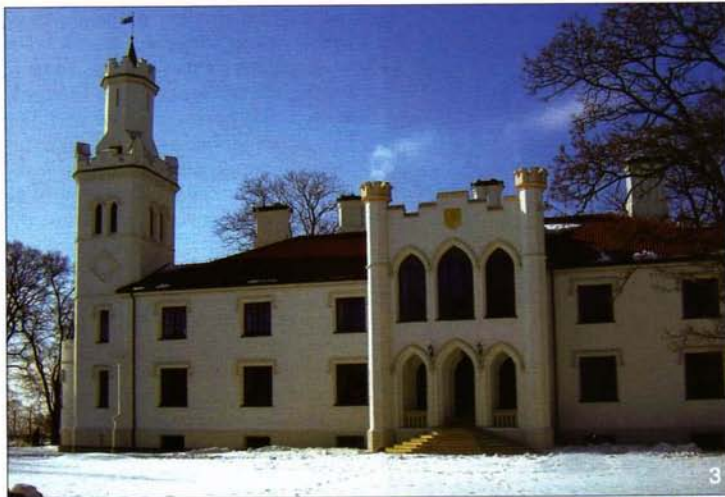
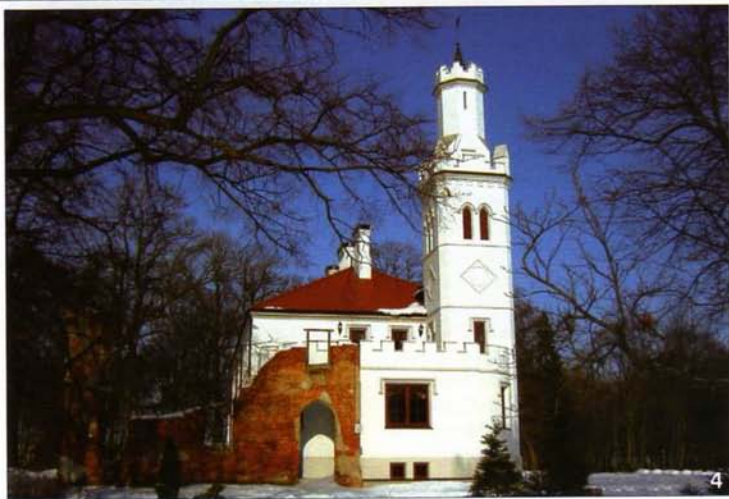
3.4. Widok obecny elewacji pałacu – wschodniej (3) i południowej (4)

Rekonstrukcję podstawowej bryły pałacu wraz z wieżą przeprowadzono perfekcyjnie, posługując się wzornikami angielskimi, stosowanymi przez Marconiego. Reprezentacyjna elewacja wschodnia ma dziewięćoosiowy podział z wysuniętym na osi budynku dwukondygnacyjnym ryzalitem. Ryzal

alit zwieńczony jest z trzech stron blankami i ujęty z obu stron dwoma sześciobocznymi basztami z krenelacjami. Okna pierwszego piętra ryzalitu mają kształt ostrołuków, które w części dolnej tworzą portal. Pozostałe 12 okien elewacji wschodniej są prostokątne, z opaskami o przekroju półwałka, załamany pod kątem prostym w 1/3 wysokości okna. Warto w tym miejscu zaznaczyć, że wszystkie okna pałacu wypełnione są maswerkami gotyckimi ze starannie wykonaną stolarką. Korpus główny budowli ma zachowane proporcje, natomiast dzięki aneksowi kuchenne-

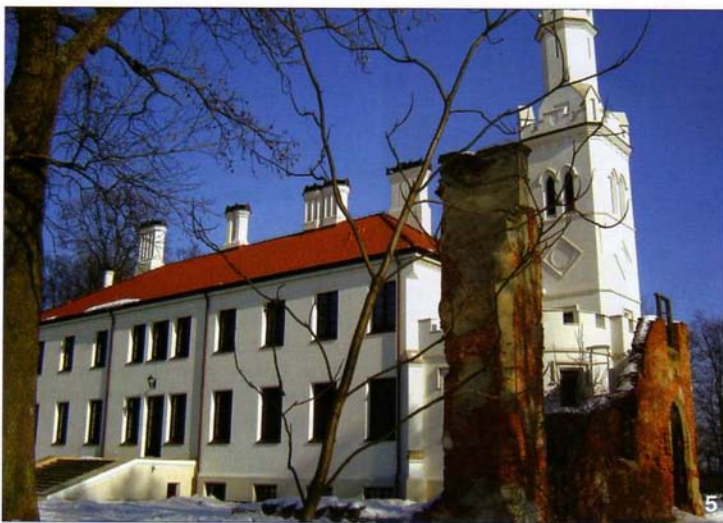
5. Zachodnia (ogrodowa) elewacja pałacu

mu i wysokiej wieży na planie kwadratu, przechodzącej w szczycie w ośmiobok, pałac zyskuje romantyczną, nieregularną bryłę. I znów jak w wypadku pokrycia dachu dachówką, przez dobudowanie iglicy na szczycie wieży powrócono do pierwotnego pomysłu Marconiego. Wysznięty przed elewacją przyziemia od strony wieży aneks (mieszczący obecnie kuchnię) zwieńczony jest krenelacjami, kryjącym taras pierwszego piętra. Jedenastoosiowa elewacja ogrodowa, oprócz koronującego gzymsu, pozbawiona jest dekoracji, nie licząc gotyckiej stolarki maswerkowej.
